(大津市)大萱四丁目 新築工事に伴う

地 盤 調 査 報 告 書

令和 1 年 8 月

調査会社 有限会社ジオメイト GEOMATE corporation

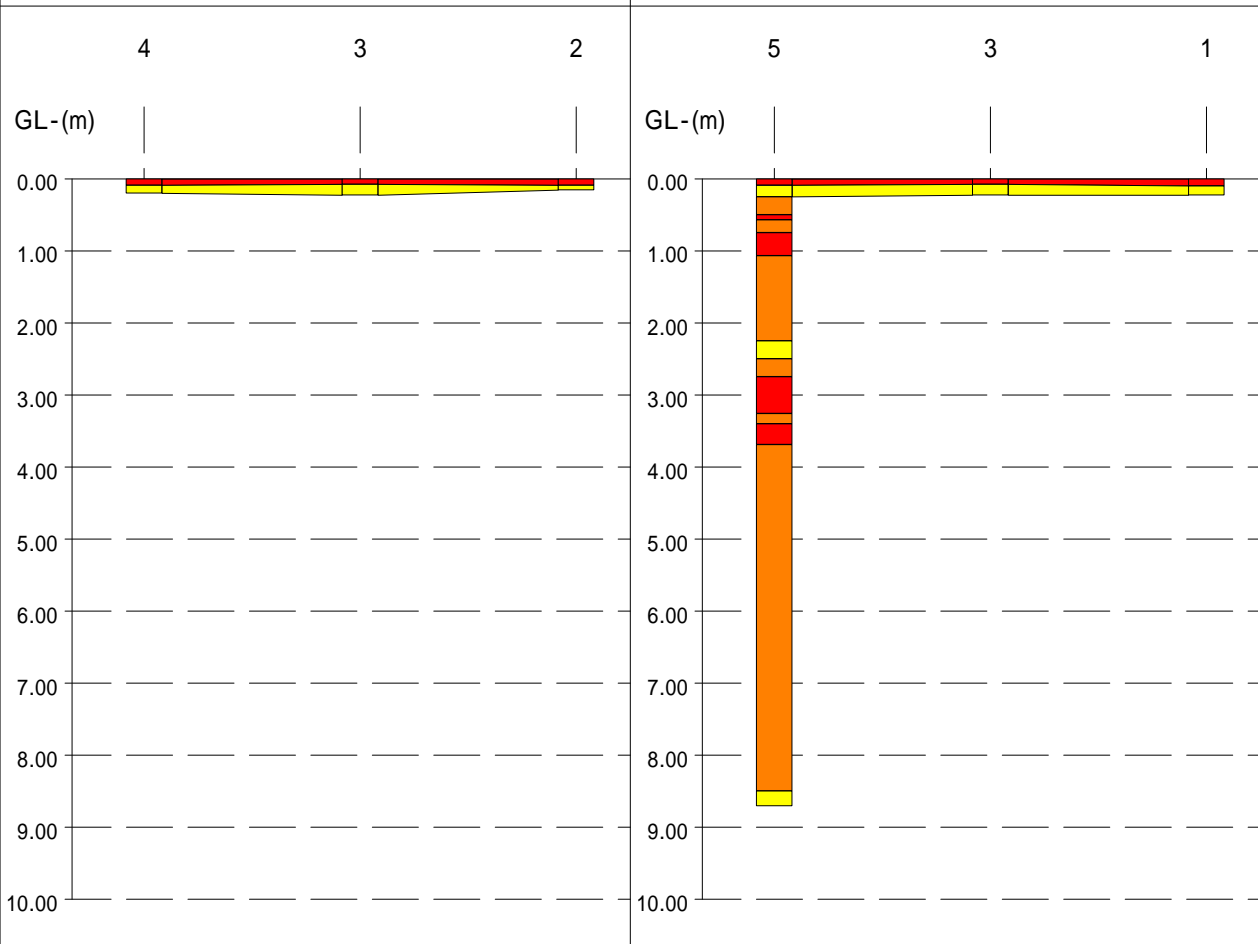
推定断面図

ロッド自沈及び換算N値3以下を示す緩軟弱な地層の分布深度	換算N値10以上が連続又は貫入不能となる地層の分布深度
測点 No.1	表層改良により不貫入	確認出来ず
測点 No.2	表層改良により不貫入	確認出来ず
測点 No.3	表層改良により不貫入	確認出来ず
測点 No.4	表層改良により不貫入	確認出来ず
測点 No.5	～ - 3.75m付近まで断続的に	現状 G.L. - 8.70m以深

基礎直下付近の許容応力度	30KN/m ² 未満	30KN/m ² ～50KN/m ² 未満	50KN/m ² 以上
	おおむね均等 ・ 差違小～中 ・ <u>差違大</u> ・ その他 ()		
軟弱層の分布状況	・ 確認されず ・ 全体的に分布		
	・ <u>部分的に分布</u> (水路・河川・湖沼・池・擁壁等の構造物・法面)隣接部・ <u>その他</u>		
	- 2.0m以浅での1.0KN以下自沈	無 ・ <u>有</u> (全体的に ・ <u>部分的に</u>)	
	- 5.0m以浅での0.5KN以下自沈	無 ・ <u>有</u> (全体的に ・ <u>部分的に</u>)	
良好な層の分布深度	おおむね均等 ・ 深度差小～中 ・ 深度差大 ・ 急傾斜 ・ <u>確認されず</u>		
地下水位または高含水状態	現状 G.L. - 1.5m 以深	データに影響を及ぼす礫・ガレキ等の混入	無・少・やや多い・ <u>多い</u>
地耐力バランス	おおむね均等 ・ 深度差小～中 ・ <u>差違大</u>		
計画基礎仕様	連続(布)基礎 ・ ベタ基礎 ・ 独立基礎 ・ その他 ()		
	<u>未定または不明</u>	設計荷重 () KN / m ²	
総合評価	<p>当地は瀬田地区、全般盛土で砂・粘性土が互層分布する緩扇状地・後背湿地性平坦地であります。試験結果によると駐車場内大半が表層改良(改良厚0.5m以上)施工が施され1ポイントのみのデータ採取でした。</p> <p>緩質土(地表部より1.5m付近まで盛土、舗装0.1m、碎石等0.1m)は部分的に50kg自沈を含む軟弱層が分布、他の測点も改良盤下は同様データと思われます。</p> <p>従って、今回設計荷重等未定ではありますが、建物の長期安定を図るために何らかの地業補強・あるいは基礎補強が必要と考えます。</p>		
補強方法
